COMMUNE D AYTRE

RAPPORT DE VERIFICATION Accessibilité handicapé

Rapport N° : Accessia_V2.0_13306664_T2V01.01

RAPPORT DE DIAGNOSTIC ACCESSIBILITE VOIRIES ET ESPACES PUBLICS

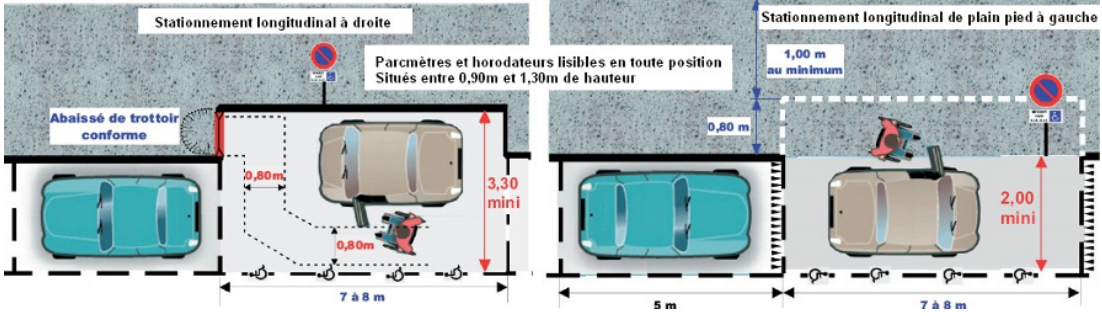
Voiries - Stationnements		FICHE CONSTAT		1		Voiries - Stationnements
Bd. Commandant Charcot.

Voiries - Cheminements
CONSTATS						Voiries - Escaliers
La zone de stationnement ne présente pas le minimum de 2% de places accessibles le long du boulevard du Commandant Charcot.

Traversées pour Piétons
PRECONISATIONS				Coût		Accès aux transports
Aménager une place de parking et la relier au cheminement accessible.				800		
<p>Arrêté du 15 janvier 2007</p>

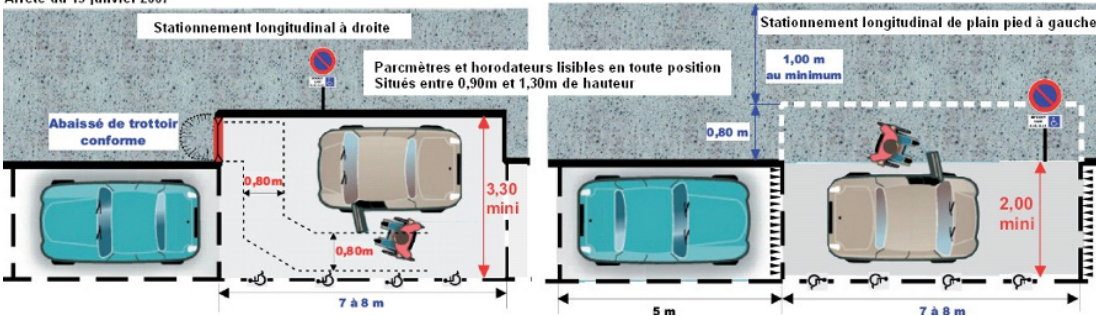
Voiries - Stationnements		FICHE CONSTAT		2		Voiries - Stationnements
Parking public		TOUS HANDICAPS		2		Voiries - Cheminements
CONSTATS						Voiries - Escaliers
Les zones de conflit entre circulation piétonne et autres usagers ne sont pas signalées Le trottoir présente un ressaut supérieur à 2cm (ch. Fiche constat n°10)

Accès aux transports
PRECONISATIONS				Coût		
Mettre en place un marquage au sol				300		
<p>Arrêté du 15 janvier 2007</p>

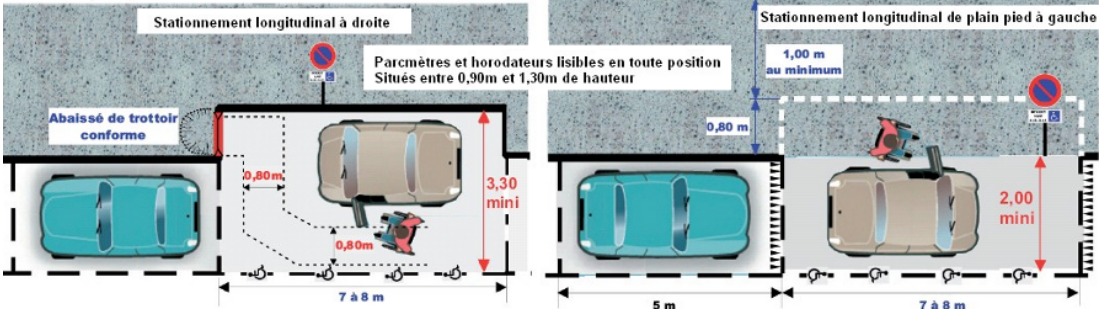
Voiries - Stationnements		FICHE CONSTAT		3	Voiries - Stationnements
Santé au Travail Publique

Voiries - Cheminements
CONSTATS					Voiries - Escaliers
La largeur de la place de stationnement est inférieure à 3,30m sur toute sa longueur (2,90m au plus juste)

Accès aux transports
PRECONISATIONS				Coût	
Modifier les dimensions de la place de stationnement				500	
<p>Arrêté du 15 janvier 2007</p>

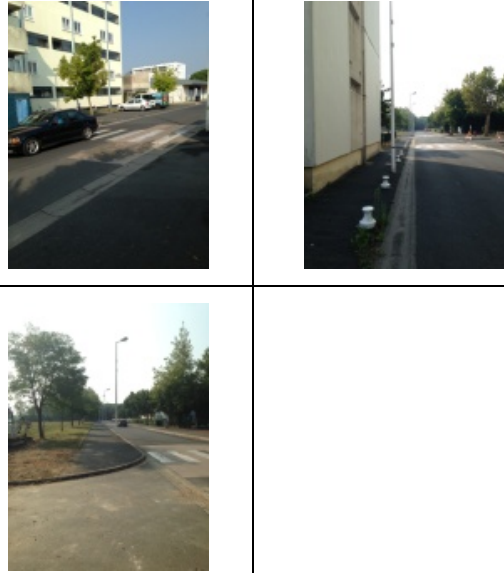
Voiries - Cheminements
CONSTATS					Voiries - Escaliers
Présence de ressaut (> 2 cm) au droit de la traversée pour piéton (sur un seul passage piéton) La traversée pour piéton ne comporte pas de contraste tactile permettant d'en détecter les limites

Traversées pour Piétons
PRECONISATIONS				Coût	Accès aux transports
Réaménager le trottoir pour réduire le ressaut				200	
Mettre en place un dispositif tactile sur la chaussée				200	
<p>Arrêté du 15 janvier 2007</p> <p>largeur de BEV selon la norme</p> <p>12 % max.</p> <p>8 % max.</p> <p>800 mm mini</p> <p>12 % max.</p> <p>500 mm</p> <p>Largeur minimale de l'abaissé de trottoir = 1,20 m</p> <p>Bande d'Eveil à la Vigilance (BEV) à 0,50 m du bord du trottoir sur toute la largeur de l'abaissement jusqu'à une hauteur de vue de 5 cm</p> <p>Dispositif de contraste tactile sur la chaussée permettant de se situer ou de détecter les limites du passage pour piétons</p> <p>Feux de signalisation : Equipés d'un dispositif sonore et tactile Boutons de commandes situés entre 0,90m et 1,30m</p>

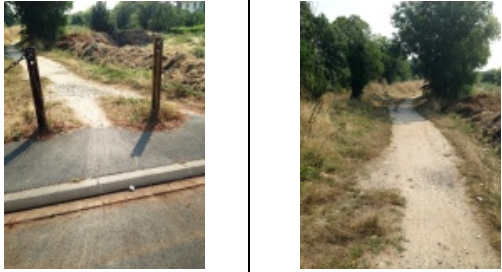
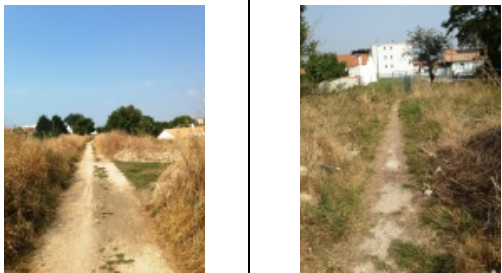
Voiries - Cheminements
CONSTATS					Traversées pour Piétons
Présence de ressaut (> 2 cm) pour accéder au sentier Le cheminement présente un revêtement glissant (non stabilisé)

PRECONISATIONS				Coût	
Réaménager le trottoir pour réduire le ressaut				200	
Créer un cheminement adapté de 140cm de large.				45 000	
<p>Arrêté du 15 janvier 2007</p> <p>Cheminement de 1,40m libre de tout obstacle (ou 1,20m en l'absence d'obstacle de part et d'autre)</p>

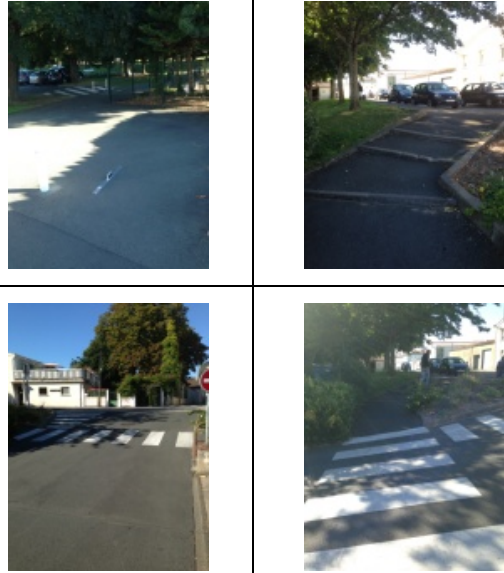
Voiries - Cheminements
CONSTATS					Voiries - Escaliers
<p>Les pentes du cheminement sont trop importantes et la topographie permet de le rendre accessible (pente sur le cheminement longeant le terrain de pétanque)</p> <p>Le cheminement comporte des marches</p> <p>Au niveau de la sortie du parking: Les pentes du cheminement sont trop importantes et la topographie permet de le rendre accessible (pente lorsque l'on veut sortir du parking et dévers lorsqu'on le longe sur les passages piétons) pente de 10%.</p>

Traversées pour Piétons
PRECONISATIONS				Coût	Accès aux transports
Reprendre le cheminement extérieur afin de respecter les pentes admissibles				7 500	
Reprendre le cheminement extérieur afin de supprimer les marches et de respecter les pentes admissibles				4 500	
Reprendre le cheminement extérieur afin de respecter les pentes admissibles				15 000

<p>Arrêté du 15 janvier 2007</p> <p>Cheminement de 1,40m libre de tout obstacle (ou 1,20m en l'absence d'obstacle de part et d'autre)</p>

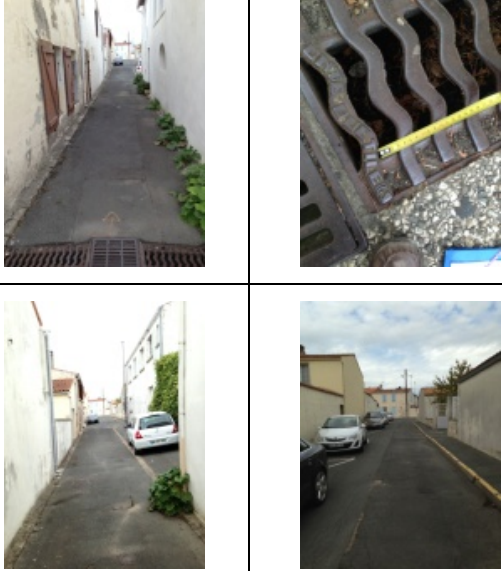
Voiries - Cheminements
CONSTATS Le cheminement présente des trous ou fentes supérieurs à 2 cm La largeur du cheminement courant est inférieure à 1,20m en l'absence de mur ou d'obstacle de part et d'autre du cheminement (relevé 100cm)

Voiries - Escaliers Traversées pour Piétons Accès aux transports
PRECONISATIONS Mettre en place des éléments ne comprenant pas de trous ou fentes de plus de 2 cm Elargir le cheminement en envisageant la suppression du stationnement.		Coût 300 15 000	
<p>Arrêté du 15 janvier 2007</p> <p>Cheminement de 1,40m libre de tout obstacle (ou 1,20m en l'absence d'obstacle de part et d'autre)</p>
